Château (l'étang du)

Type de site : fortification.

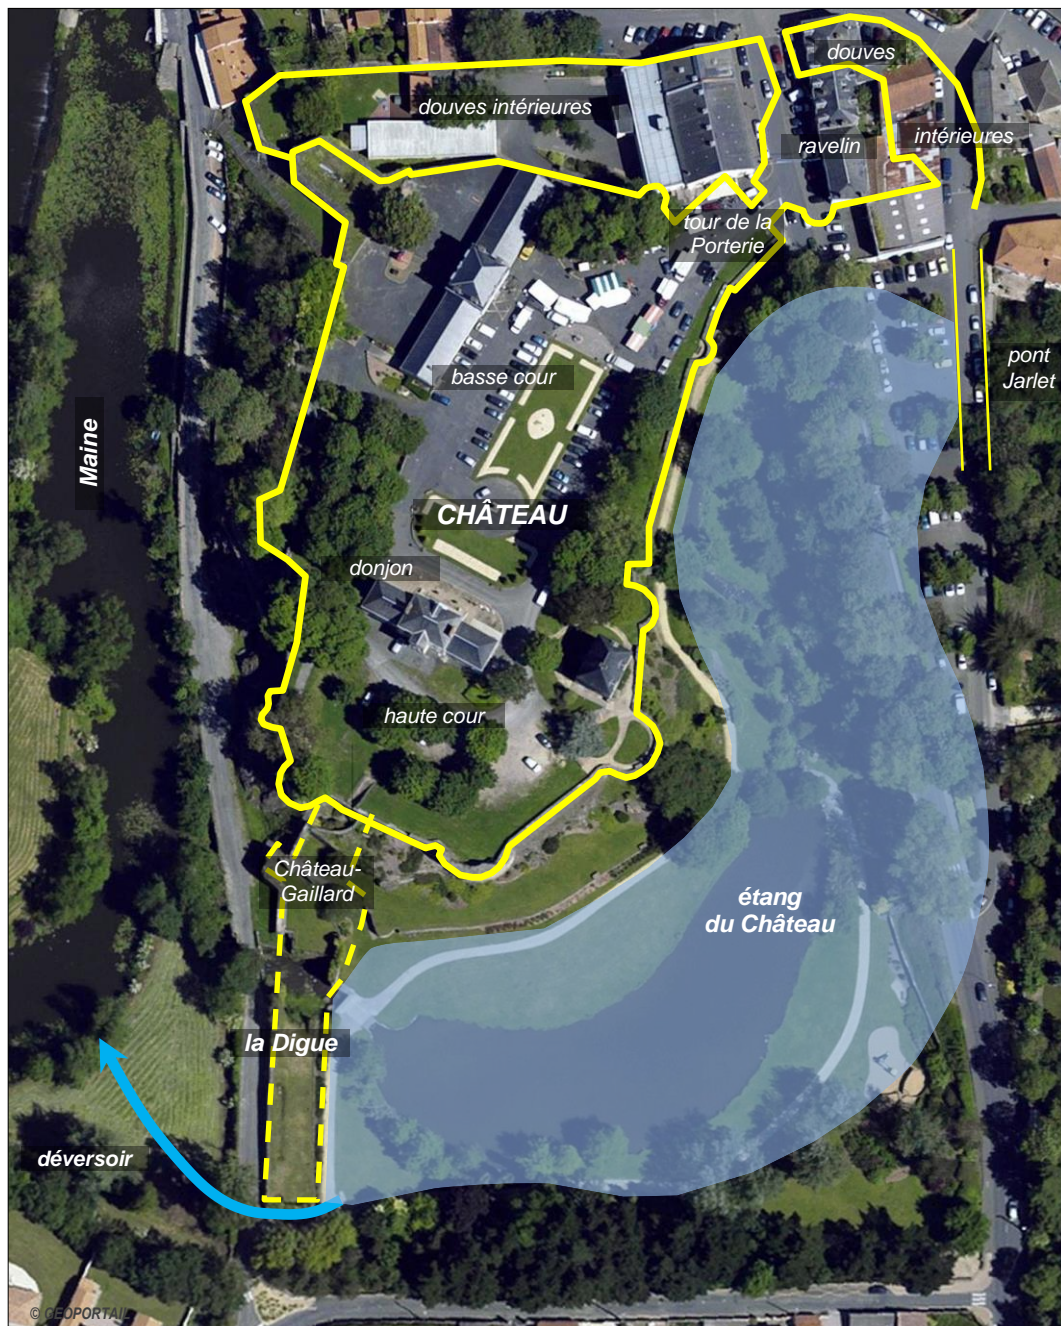
"L'étang du Château" dans sa dimension originelle.
(environ 225 x 290 m, © GEOPORTAL)

L'ancien déversoir, situé à l'extrémité sud de "*Digue de Montaigu*", montre quel était autrefois le niveau des eaux de cet "*étang du Château*", permettant d'avoir une idée de sa surface, environ 1,5 ha, et de sa profondeur maximale, de l'ordre de 5,5 m¹.
